LAUTTOJEN LIIKENNETURVALLISUUTTA KOSKEVA SELVITYS

**TIE- JA VESIRAKENNUSHALLITUS
KÄYTTÖOSASTO, LIIKENNETOIMISTO**

HELSINKI 1982

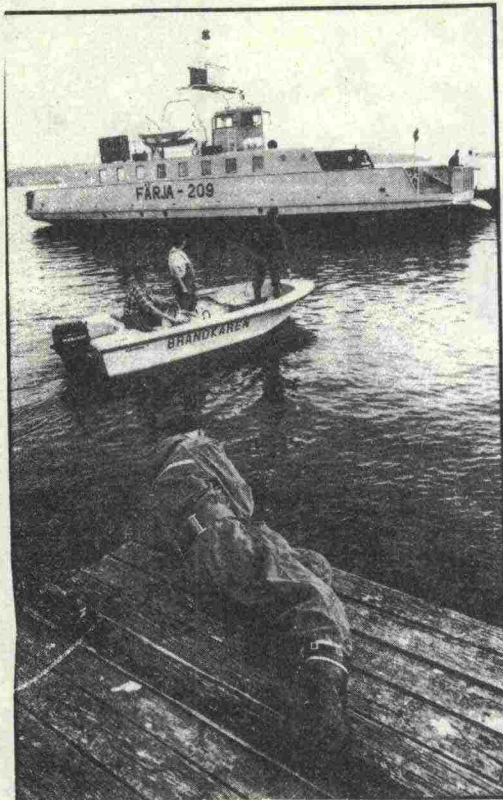
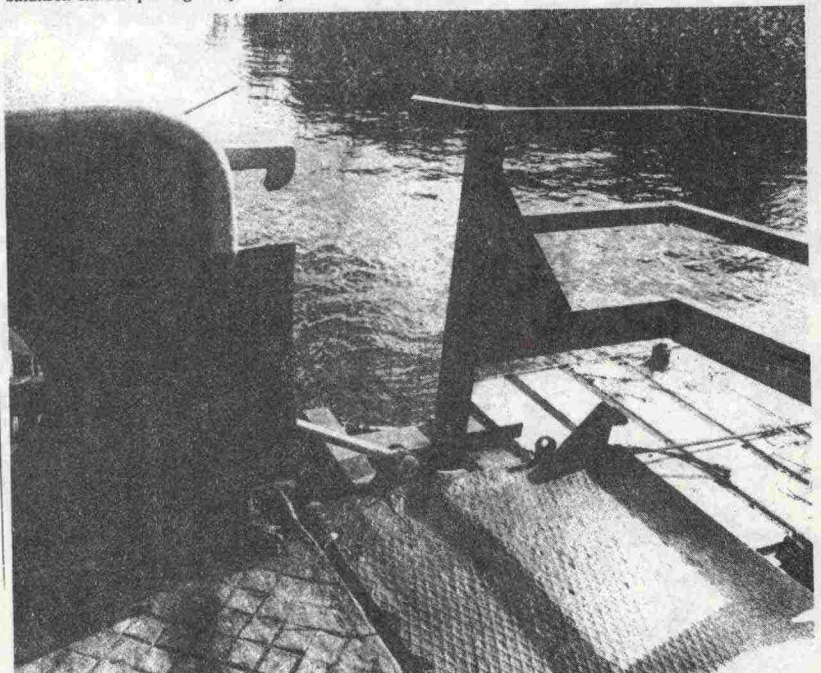
Rycktes med när landgångsluckan plötsligt fälldes ut

FÄRJKARL DRUNKNADE

Luckorna manövreras via ett hydrauliskt system från styrhytten. Innan en lucka kan sänkas måste föraren emellertid först frigöra två kraftiga hakar som håller luckorna på plats. Systemet betraktas som mycket säkert, och en olycka av den här typen har aldrig inträffat tidigare.
